Nr zlecenia DEKRA: 6606/36141/19/06/03
Nr zlecenia/szkody:
Data zlecenia: 29-05-2019

Ekspertyza techniczna

Zakres ekspertyzy	Wycena wartości pojazdu
Kod ekspertyzy	WP
Nr zlecenia DEKRA	6606/36141/19/06/03
Data zlecenia	29-05-2019
Zleceniodawca	MASTER - ODPADY I ENERGIA Sp. z o.o. ul. Lokalna 11, 43-100 Tychy
Właściciel	MASTER - ODPADY I ENERGIA Sp. z o.o. ul. Lokalna 11 43-100 Tychy
Grupa obiektów (Eurotax)	ciężarowe pow. 3,5t
Producent	DAF
Model/typ/wersja	LF 290 I18 Euro 6 6700ccm - 295KM 18t 17-, LF 290 FA I18 4x2
Nr rejestracyjny	ST 9437K
VIN	XLRAEL3700L462393
Data oględzin	2019-05-29
Miejsce oględzin	śląskie, 43-100 Tychy, Lokalna, ul. Lokalna 11

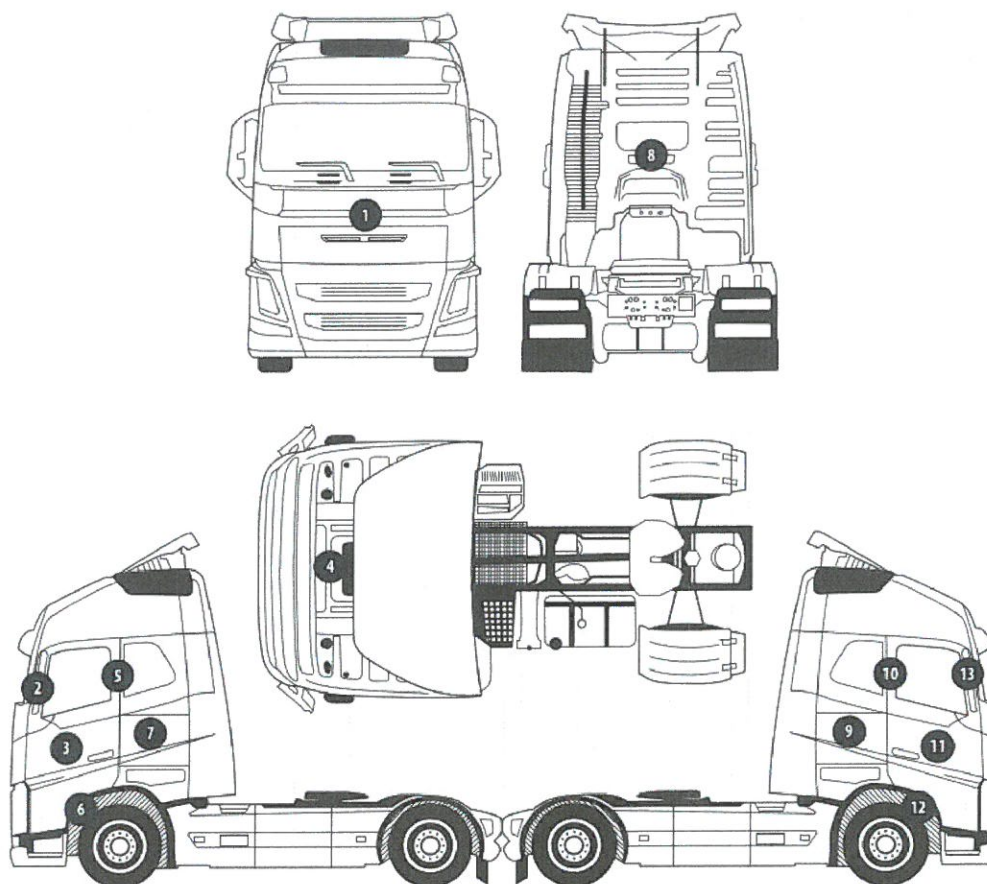
Pomiar grubości powłoki lakierowej poj.

Nr punktu kontroli	Kontrolowany element	Zmierzony przedział grubości powłoki lakierowej [µm]
2	Słupek przedni lewy	70 - 100
3	Drzwi lewe	70 - 100
4	Dach	70 - 100
7	Ściana boczna lewa	70 - 100
8	Ściana tylna	70 - 100
9	Ściana boczna prawa	70 - 100
11	Drzwi prawe	70 - 100
13	Słupek przedni prawy	70 - 100
